Caso de Estudio

Problema 1 - Sistema Depurador de Aire Contaminado

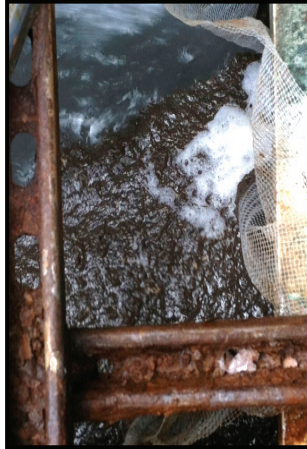
Un sistema depurador de aire localizado en un ambiente alto en amoníaco con agua de pH bajo (2.8) y conductividad de <1000 estaba exhibiendo significativa acumulación de biomasa. Cuando se retiraron las pantallas para la limpieza, la malla contenía una gruesa capa de biomasa. (Imagen 1) Además, la bomba recirculante del sistema exhibía problemas operativos, y la sonda de pH típicamente estaba contaminada.

Imagen 1: Antes de tratamiento con BCP™ 1015: material de espuma y biomasa recolectado en la pantalla.

El sistema depurador de aire fue limpiado en el transcurso de 7 días. El sistema fue dosificado 2 veces al día con BCP™ 1015. Cuando la pantalla fue retirada, no había casi biomasa, y el área estaba mucho más limpia. (Imagen 2) El cliente notó menos problemas de la bomba de recirculación, y la sonda de pH requirió mucha menos limpieza.

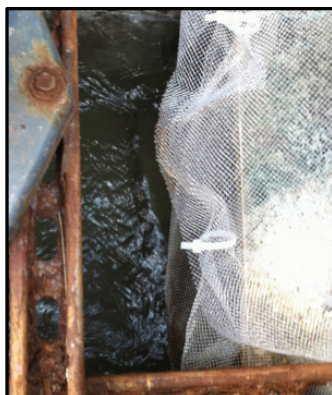
Imagen 2: Luego de tratamiento BCP™ 1015.
